鏡野町学校施設長寿命化計画

2020年（令和2年）3月

鏡 野 町

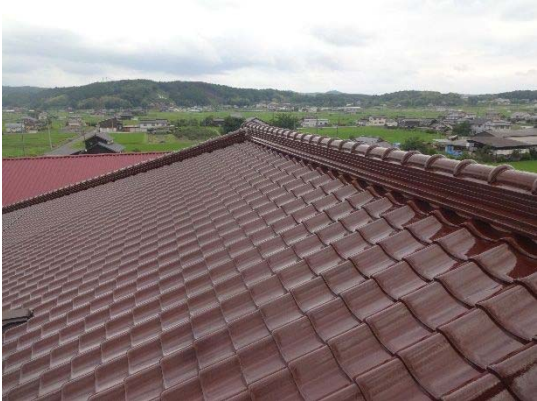
<p>大野小学校「管理教室棟」(経過年数 31 年) 良好</p>

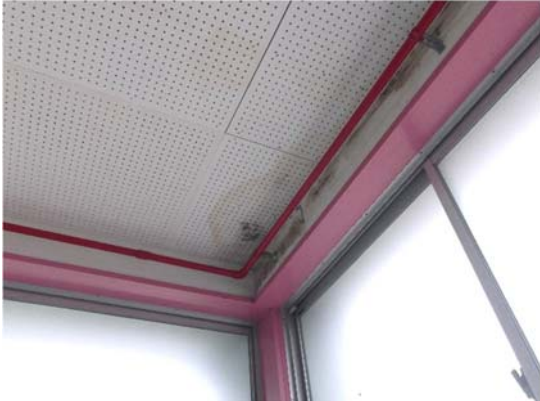
また、評価Bの建物においても、部分的に雨漏り跡や雨樋の排水不良等がみられました。

<p>南小学校「食堂棟」(経過年数 34 年) 部分的に雨漏り跡</p>
C 評価 (1 棟)	D 評価 (0 棟)

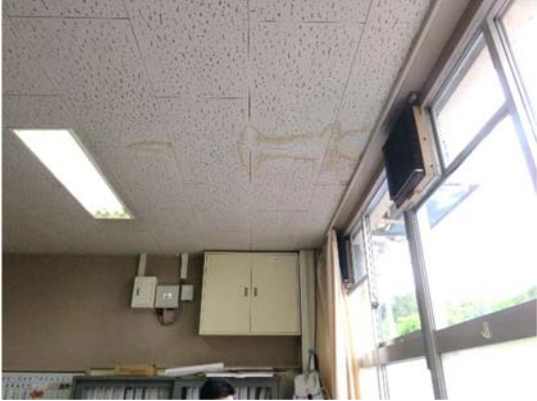
屋根・屋上について、広範囲に老朽化事象がみられる評価Cの建物は、経過年数40年以上の建物で1棟となっており、雨漏り跡が随所にみられました。

<p>鶴喜小学校「管理教室棟」(経過年数 40 年) 随所 (5 箇所以上) に雨漏り跡</p>	<p>—</p>
