次の用心

火災に遭つた弥生住居

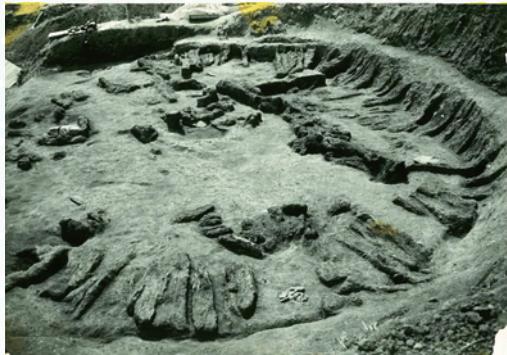
竹田弥生遺跡 5号住居跡

住居内のスペースの活用方法や生活の様子などもわざります。町内でも、弥生時代の火災に遭つた住居跡が発掘調査によつて発見されています。竹田弥生遺跡（竹田）の弥生集落からは、昭和四十七年（一九七二）に実施した発掘調査で見つかつた十五棟のうち、二棟が弥生時代後期初頭頃（約一九〇〇年前）の焼失住居でした。その一つである五号住居跡は炭化した屋根材などがよく残つていました。円形に掘られた床面の端から中心に向かつて木材が

放射状に倒れており、屋根の構造を推定する上で貴重な資料となりました。床面からは土器片のほか、砥石（まさかたま）やガラス小玉とヤリガンナなど、鉄片が数点見つかっており、装飾品でさえ持つて逃げる間もなく火が広がつたのでしょうか。

もう一つの九号住居跡は、炭化材の上に火を強く受けた焼土が覆いかぶさっていました。このことから、堅穴住居の茅葺き屋根の上に土をかぶせる土屋根だったのではないかと推定されています。土屋根の存在を示す住居跡は、縄文時代からいくつか発見されており、近隣では、鳥取県米子市と大山町にまたがる妻木晩田遺跡の弥生時代住居跡でも確認されています。こうした屋根構造も焼失住居跡からわかつたことです。また、杉遺跡（杉）の弥生時代中

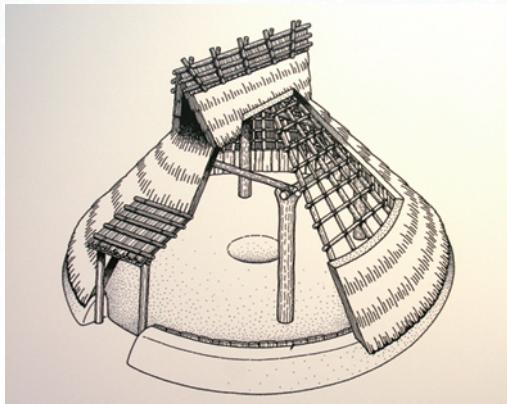
弥生住居の復元図

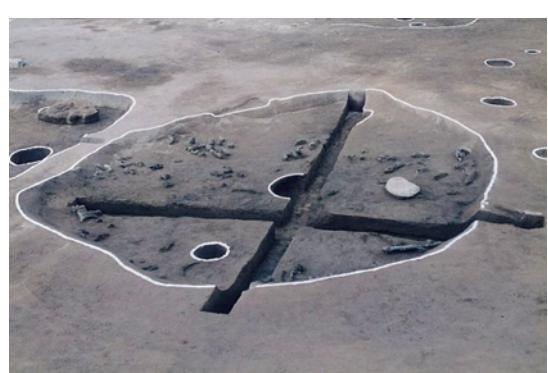
跡からも、大量ではありませんが、床面に木炭が散在しており、これも焼失住居の可能性があります。床面からは土器の他に石庖丁片や糸を紡ぐ道具「紡錘車」や、石器の材料となるサヌカイトの破片が見つかり、住居内での糸紡ぎや石器作りなどの製作活動が想像できます。

杉遺跡の焼失住居跡
